Fysikalisk analys av golfgreener

Projektarbete 15 hp

Självständigt arbete vid LTJ-fakulteten, SLU

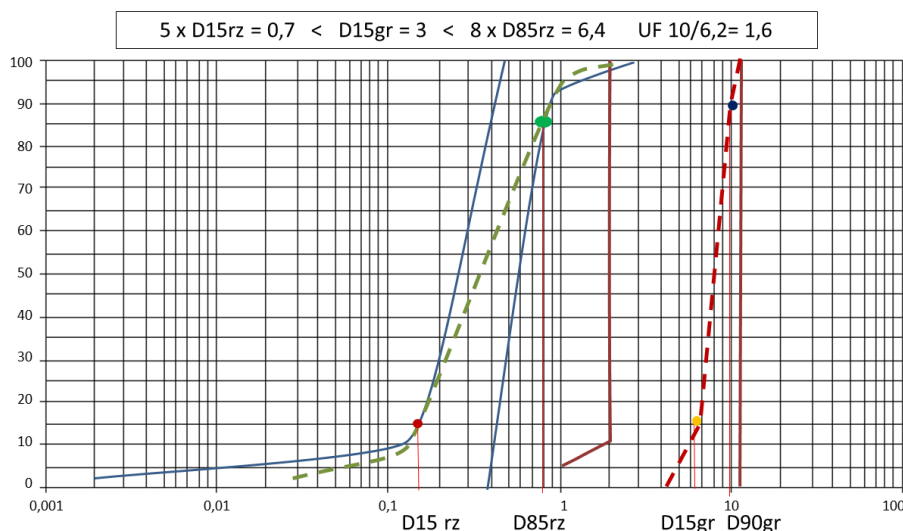
Figur 67: Fraktionskurvan för två hypotetiska material nära sina gränsvärden för såbädd och dräneringsgrus.

Maximal skillnad mellan D15gr och D15rz ger största möjliga kapillär brytande effekt. Det ger mer vatten- och näringshållande förmåga utan att behöva använda så mycket organiskt material som vi starkt bidrar till en greens åldrande.

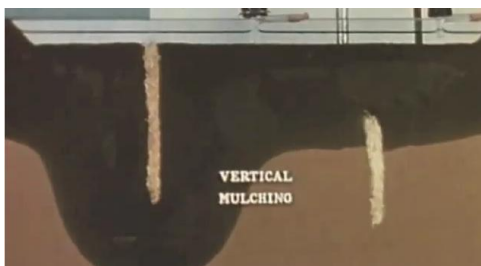
Ett försök att hålpipa och dress med USGA sand visade på en annan effekt av annan effekt av textuell diskontinuitet. När poren inte har kontakt med ytan (atomfärstryck i poren) bidrar den inte till fuktspridning i växtbädden förrän växtbädden i övrigt är helt mättad.

Perkolation i en växtbädd som hålpipats kan vara en stor felfaktor vid ASTM analysen av Ksat om poren följer med ett ostört prov till laboratoriet. En effekt av hålpipning med sand, som är grövre än växtbäddsmaterialet, är att sanden kan bli vattenavstötande då poren inte längre har öppen kontakt med greenytan. Vid infiltration efter mindre regn eller vid normal bevattning (strax under fältkapacitet, innan fritt vatten dränerar) kommer det finare materialet i växtbädden först att bli fuktigt och den sandfyllda poren efter hålpipningen får endast vatten när fina materialet i växtbädden blir mättat (vilket det sällan blir). Det gör att stora poren med grov sand inte blir fuktig och kan börja uppträda vattenavstötande. Om poren är öppen vid ytan, kommer dock regnvatten istället att först gå in i den stora poren och snabbt perkolera neråt och sprida vattnet till finkornigare växtbädd längre ner.

Figur 68: Hålpipning och dressning med USGA sand i en finkorning såbädd kan skapa önskade resultat.

För att undvika dessa situationer är det viktigt att ständigt lufta och vertikalskära övre delen av green och att inte låta finmaterial, organiskt material, alger och mossor täppa till de stora porerna. När man visuellt inspekterar växtbädden är dessa stora porers egenskaper en viktig observation.

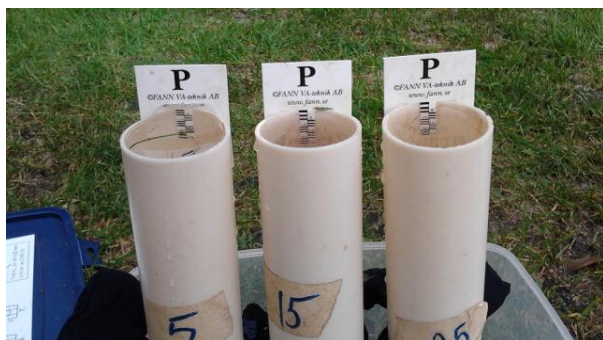
Proverna analyserades samtidigt som skötselhistoriken beaktades för att få klarhet i varför situationen uppstått och för att kunna föreslå åtgärder. Analyserna visade på en mycket bra växtbädd, förutom låga värden på Ksat, vilket inte stämde med övriga parametrar. Genom visuell granskning av den översta delen av växtbädden gjordes bedömningen att det var ovanligt mycket alger och döda växtdelar i ytan. Troligen bildas ett område som täpper till växtbädden som ett lock. Planskötarna vittnar om stående vatten på ytan i ett litet område på den sydvästra delen, och att det ofta krävs att ytan vattnas av spelmässiga skäl både vid träning och vid match. En fotbollsplan får mycket torvor vid spel och man använder en vält som är betydligt tyngre än de vältar som används på golfbanor. Denna del av arena ligger i sydvästra delen vilket innebär att den har sämsta möjliga ljusförhållande på en arena med läktarna nära planen och med regnskyddande tak. Den ljusramp som finns är antingen otillräcklig i sin kapacitet, eller besvärlig att använda, för den utnyttjas inte till fullo. Fläktar för luftcirkulation används inte.

Figur 75: Perkolationstest för att klargöra motstridiga värden för Ksat.

Här visade det sig att laboratorieanalysen inte var tillräckligt för att dra slutsatser. Det behövdes ingående diskussioner och fler fälttester av hur växtbädden fungerade de översta 5 cm för att få bättre klarhet i situationen. De yttre faktorerna hade stor betydelse och är en viktig del i fortsatt analys. Då detaljkunskapen och erfarenheterna från den praktiska skötseln finns i den externa skötselorganisationen, blev det aldrig helt klargjort om analysresultaten harmoniserade med de erfarenhetsmässiga observationerna.

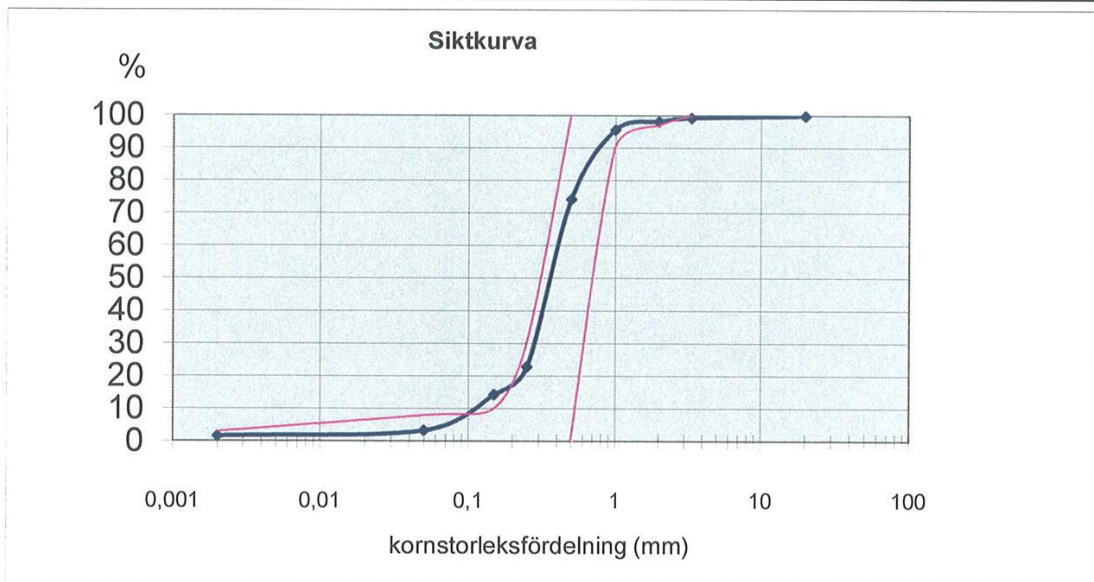
Kornstorleksfördelning

Korngruppsfraktioner	Benämning	Halt i provet	USGA:s rekommendation	
diameter mm		fraktion %	Min	Max
<0,002	ler	1,6		3%
0,002-0,05	silt	1,8		5%
0,05-0,15	mycket fin sand	10,9		5%
0,15-0,25	finsand	8,6		20%
0,25-0,50	medium sand	51,4		
0,5-1,0	grovsand	21,3		
1,0-2,0	mycket grov sand	2,6		10%
2,0-3,35	fingrus	1,1		3%
>3,35	grus	0,6		
<0,15	finmaterial	14,3		10%
0,25-1,0	grov + medium sand	72,7	60%	
>1,0	grovmaterial	4,2		10%

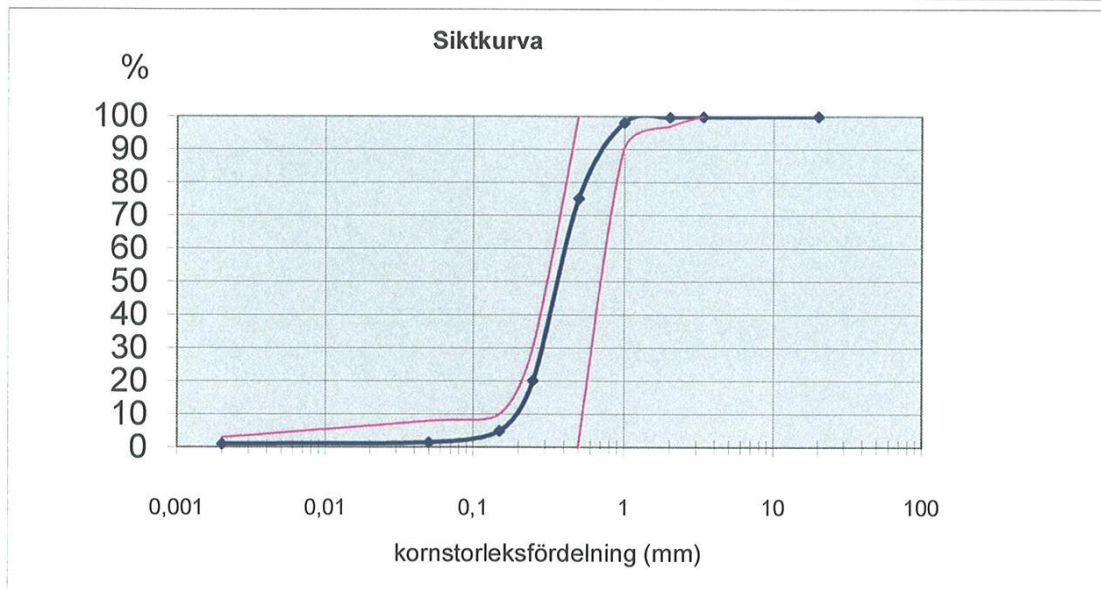
Korngruppsfraktioner		Halt i provet	USGA:s rekommendation	
diameter mm	Benämning	fraktion %	Min	Max
<0,002	ler	1,0		3%
0,002-0,05	silt	0,5		5%
0,05-0,15	mycket fin sand	3,5		5%
0,15-0,25	finsand	15,2		20%
0,25-0,50	medium sand	55,0		
0,5-1,0	grovsand	22,9		
1,0-2,0	mycket grov sand	1,6		10%
2,0-3,35	fingrus	0,1		3%
>3,35	grus	0,1		
<0,15	finmaterial	5,0		10%
0,25-1,0	grov + medium sand	77,9	60%	
>1,0	grovmaterial	1,8		10%

Blå linje visar provets sammansättning

De tunna linjerna i rött visar rimliga gränser (USGA) för växtbädden i en golfgreen,
